Themenblatt

Mit Geschichte planen

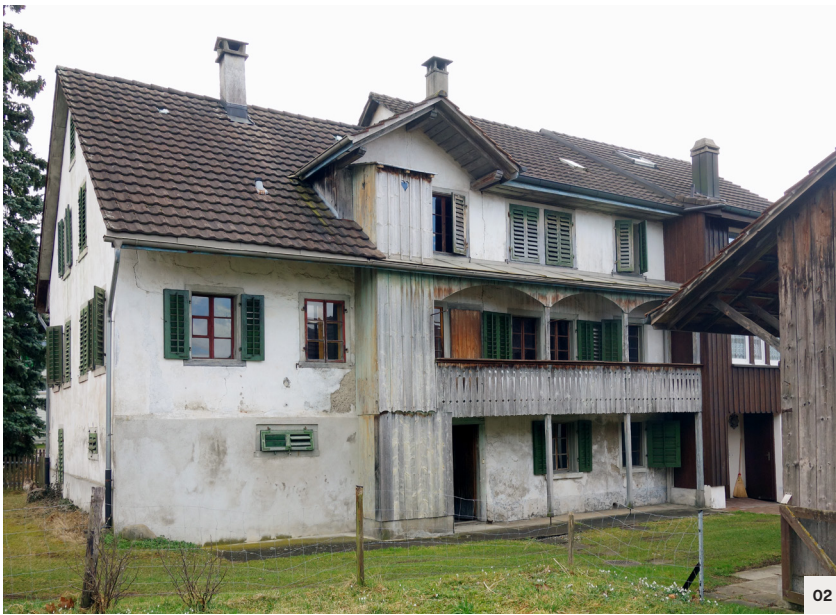
- 01 Titelseite: Intaktes Dorfbild mit Sichtfachwerkbauten.
- 02 Dokumentation des Gebäudeäusseren. Die Mehrheit der Gebäude erfährt im Laufe der Zeit Renovationen. Nur selten zeigt sich eine Fassade seit Jahrzehnten unverändert.
- 03 Küche mit Sparofen: Küchen und Bad gehören zu den Räumen, die am häufigsten umgebaut werden. Sie lassen sich oft ohne grosse Zielkonflikte modernisieren.
- 04 Internes Treppenhaus: Anforderungen an den Brandschutz führen oft zu Zielkonflikten. Die historische Treppenanlage erfüllt ausserdem die aktuellen Sicherheitsstandards nicht.
- 05 Dokumentation des Innern: Detailaufnahme einer Stuckdecke in einer historistischen Villa.
- 06 Einträge im Lagerbuch der Gebäudeversicherung im Zeitraum von 1817 bis 1849.
- 07 Dokumentation des Innern: Raumbuch für eine historistische Villa.
- 08 Datierung am Bau: Jahrszahl «1657» am Fenstersturz.

Die bauhistorische Analyse umfasst eine Beschreibung des Ist-Zustandes: Fassaden, Baugefüge, Raumdisposition und Innenausstattung werden systematisch beschrieben und fotografisch dokumentiert. Bereits hier zeigen sich allfällige Schäden an der Baubsubstanz, womit frühzeitig die richtigen Spezialistinnen und Spezialisten beigezogen werden können. Beurteilt wird dabei auch
