Baubericht

Fassadenrenovation eines Winterthurer Stadthauses

Reparatur von Streifenquaderputz und Rekonstruktion von Wormserputz

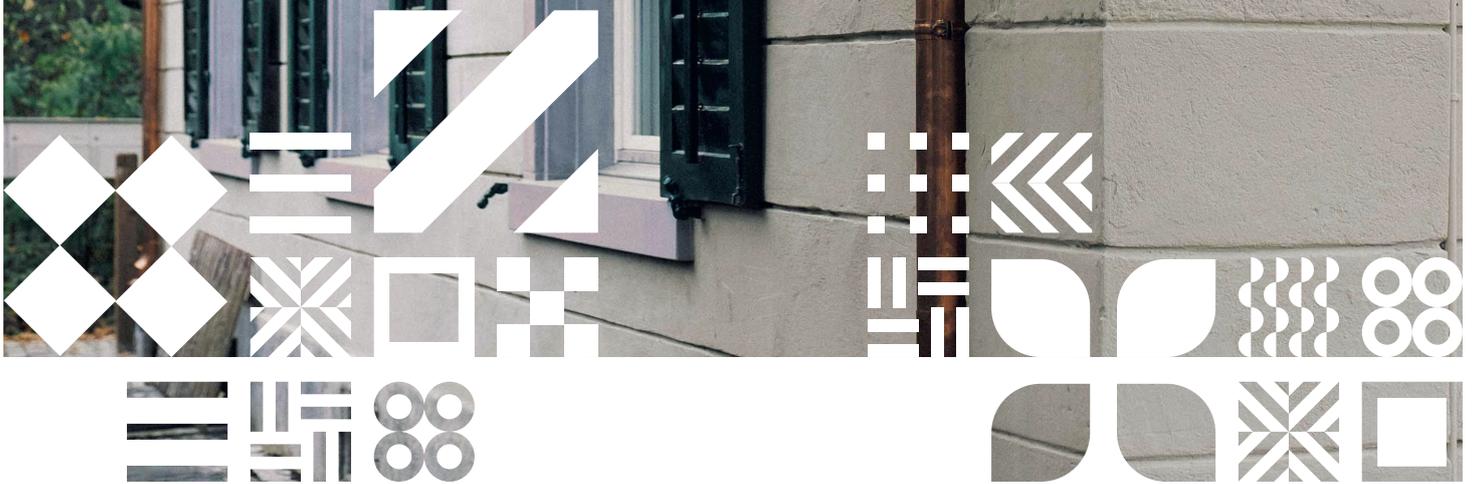
Die aufwändige Sanierung einer beschädigten Fassade: Traditionelle Handwerkskunst und hochwertige Materialien im Einsatz. Während Dacharbeiten und einer Innenrenovation an einem Gebäude kamen schwerwiegende Schäden an der Fassade zum Vorschein: Hohlstellen, Risse und Abplatzungen. Die Lösung war klar - eine umfassende Instandsetzung.

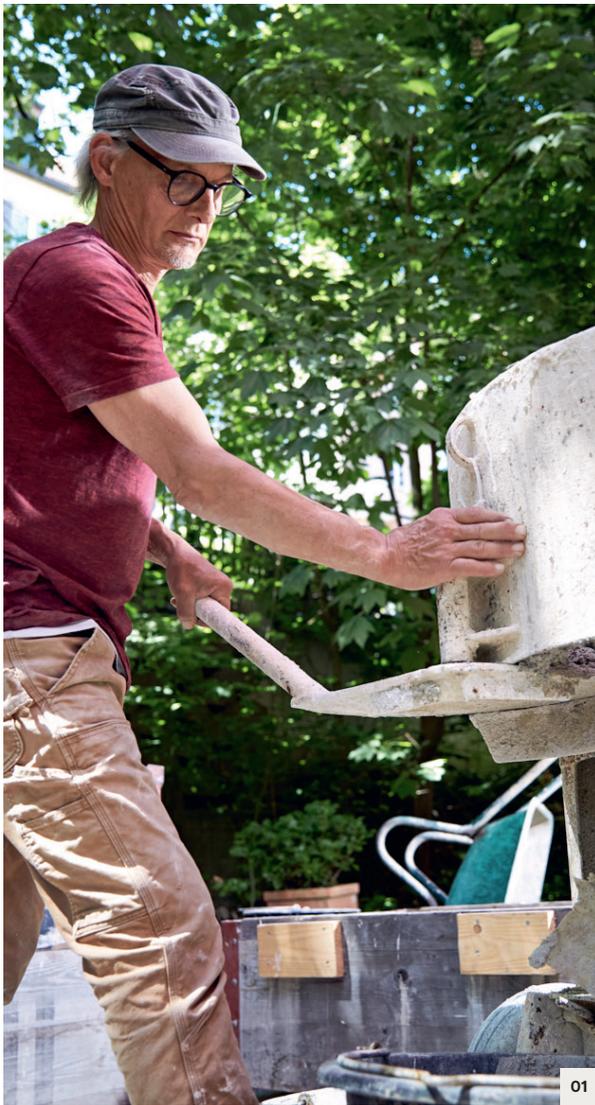
- 01 Herstellung des Putzes direkt auf der Baustelle
- 02 Die gut sichtbare Struktur des neuen Putzes

Die Hinterhoffassade auf der Südseite des Gebäudes war mit einem Einschichtputz versehen, der bereits einige Eingriffe und Flickstellen aufwies. Aufgrund der vorhandenen Risse und Hohlstellen entschied sich die T. Neuweiler GmbH für einen Neuaufbau des Putzes nach historischem Vorbild. Dabei wurde der Kalk auf der Baustelle im Sandbett gelöscht und auf die Fassade aufgetragen.

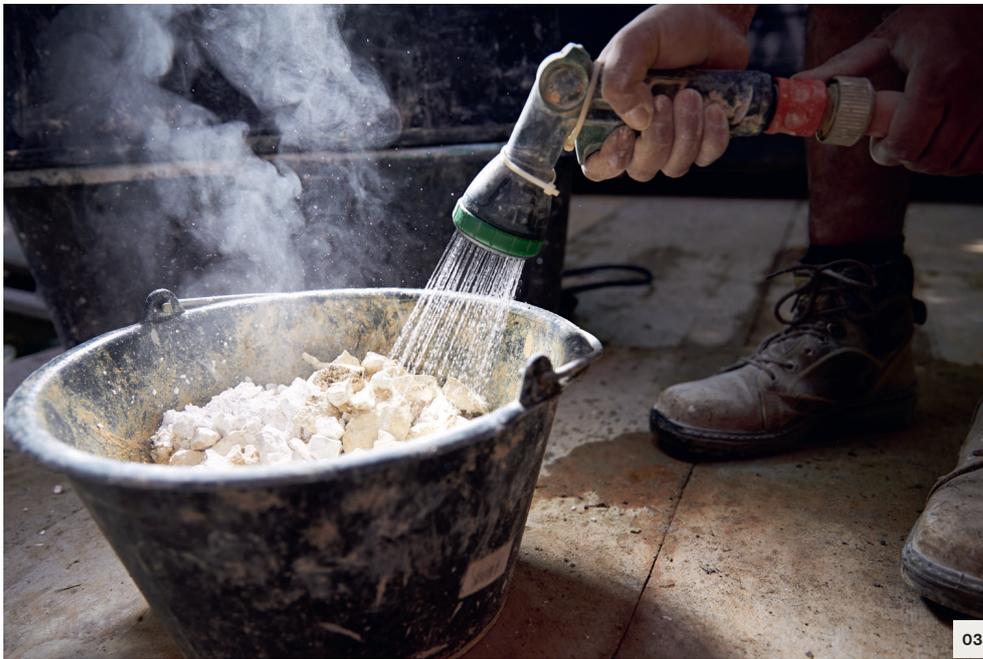
- 03 Löschen des Kalkes
- 04 Auftragen des Putzes in traditioneller Weise
- 05 Die charakteristische Struktur des neuen Putzes
